# JOURNAL MARINE INSIDE

VOLUME 5, ISSUE. 2, DECEMBER 2023

## Optimalisasi Performa Mesin Pendingin di Kapal MV. Strait Mas

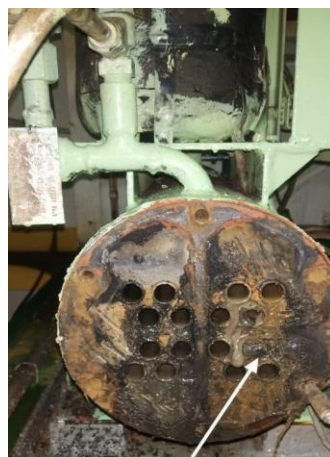
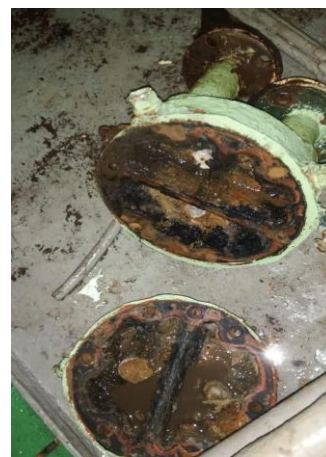
**Gambar 1.** Kotoran dan kebocoran pada *condensor* Sumber: Dokumentasi Pribadi

Gambar di atas menggambarkan peristiwa yang signifikan terkait kotorannya *cooler condensor*. Kotorannya *condensor* disebabkan karena tertutupnya lumpur dan kotoran pada pipa-pipa *condensor*. Buntunya pipa *condensor* diakibatkan kurang terawatnya *condensor*. Oleh sebab itu perlu dilakukan pembersihan secara berkala terhadap *condensor* tersebut. Bocornya *tube* pada pipa *condensor* akan berdampak buruk pada sistem pendinginan yang mana tekanannya akan berkurang dan naiknya temperatur pada ruang pendingin makanan. Untuk mengatasinya, peneliti bersama dengan Bapak Dedy selaku *electrician* di atas kapal dan masinis 4 (*4rd engineer*) membuat *probe* untuk menutup salah satu *tube* yang mengalami kebocoran seperti pada gambar di atas. *Probe* dilakukan pada salah satu *tube* yang bocor. Setelah itu, *probe pressure cooler condensor* kembali berjalan normal.

1. Upaya untuk mengatasi kurang optimalnya proses kondensasi  
 Naiknya temperatur pada ruang pendingin makanan naik dapat disebabkan oleh proses kondensasi yang kurang optimal. Proses inibiasanya dikarenakan oleh *condensor* yang kotor. Tindakan yang harus dilakukan adalah membersihkan *condenser* tersebut melalui langkah- langkah berikut ini:
  - a. Mematikan *compressor* secara otomatis, dengan melakukan *pumping down*;
  - b. Mematikan pompa air pendingin untuk kondensasi;
  - c. Menutup katup masuk dan keluarnya air pendingin yang menuju dan dari *condensor*;
  - d. Membuka *cover* penutup *condensor*;
  - e. Melakukan pembersihan *condensor* dengan membersihkannya pada setiap lubang yang dilalui air pendingindengan menggunakan stik pembersih;
  - f. Mengganti dengan *condensor* baru dengan anti korosif yang terpasang pada *cover*-nya.

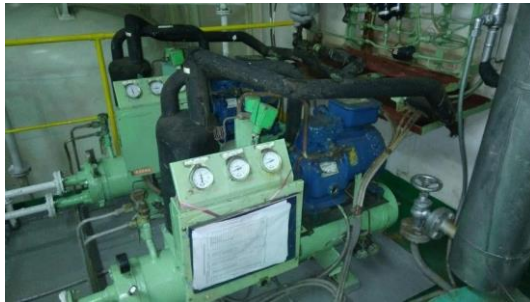
*Compressor* pada mesin pendingin bahan makanan bekerja sebagai pompa untuk menyirkulasikan freon dalam siklus pendinginan dengan tujuan mempertahankan temperatur dingin dalam ruangan. Untuk mencapai tujuan ini, *compressor* bisa jadi akan bekerja secara terus-menerus. Namun, apabila *compressor* bekerja secara terus menerus bisa jadi disebabkan karena bahan pendingin freon tidak cukup untuk mendinginkan freon dari evaporator. Jika hal ini terus dibiarkan, maka *compressor* mesin pendingin akan mengalami kerusakan karena jam kerjanya melebihi batas normalnya. Hal ini juga akan mengakibatkan ketahanan dari komponen *compressor* tersebut berkurang. Gambar di atas menunjukkan *compressor* berjalan secara terus-menerus dikarenakan suhu yang diinginkan belum tercapai.

**Gambar 2.** *Compressor refrigerator provision.* Sumber: Dokumentasi pribadi

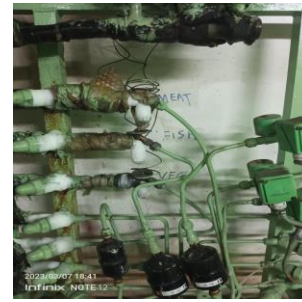
Banyaknya bunga es pada pipa-pipa evaporator biasanya disebabkan karena kurangnya freon, sirip-sirip pada evaporator sudah rusak, tersumbatnya katub ekspansi, kondisi evaporator yang sudah sangat kotor, dan membiarkan pintu ruangan pendingin sering terbuka. Kondisi ini juga bisa disebabkan oleh faktor internal sistem dan faktor eksternal sistem. Faktor internal dipengaruhi oleh tingkat kelembaban udara yang akan mempengaruhi kandungan air di dalam udara tersebut dan juga berasal dari uap bahan makanan yang didinginkan, karena bahan makanan tersebut akan melepaskan panas dan panas tersebut akan diserap oleh pipa *coil* evaporator. Jadi, jumlah bahan makanan yang disimpan di ruangan pendingin juga memengaruhi pembentukan bunga es. Lapisan bunga

es yang makin menebal dapat mengakibatkan terganggunya proses penyerapan panas oleh freon di dalam pipa *coil* evaporator. Akibatnya, persediaan makanan yang disimpan di ruangan pendingin akan membusuk dan tidak tahan lama.

**Gambar 3.** Pipa-pipa evaporator diselimuti oleh bunga es. Sumber: Dokumentasi Pribadi

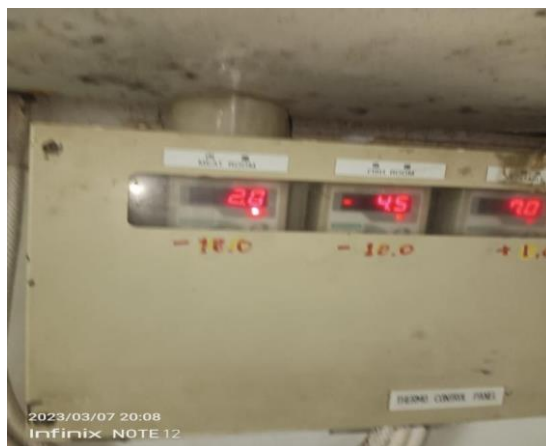
**Gambar 4.** *Thermo control panel.* Sumber: Dokumentasi pribadi.

3. Awak kapal disarankan untuk selalu memerhatikan setiap tekanan atau *pressure* di *thermo control panel*. Apabila terjadi masalah, awak kapal diharapkan untuk segera melapor kepada *electrician* agar masalah tersebut dapat segera diatasi.

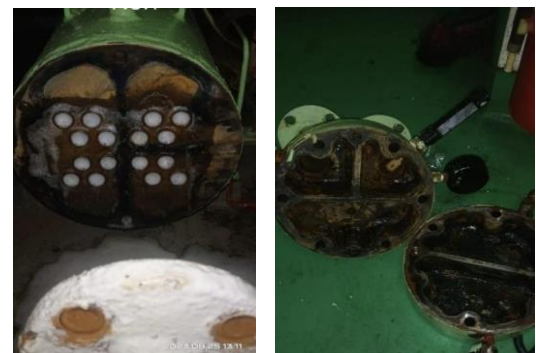
**Gambar 5.** *Cleaned condensor dan cover condensor.* Sumber: Dokumentasi pribadi.

Gambar 5 menunjukkan *condensor* dan *cover condensor* yang sudah dibersihkan dan siap untuk dipasang. Apabila sudah dibersihkan, *cover*-nya dapat ditutup kembali. Setelah *cover*-nya tertutup, buka katup- katup air pendingin yang tertutup dan jalankan pompa air pendinginnya. Setelah air pendingin berjalan normal, hidupkan *compressor* secara otomatis dengan membuka katup (*stop valve*) yang dipasang di bawah *condensor*.
2. Upaya membersihkan bunga-bunga es pada pipa *coil* evaporator  
 Upaya untuk mengatasi adanya bunga-bunga es pada pipa *coil* evaporator adalah dengan melakukan penambahan freon dan *defrosting*.

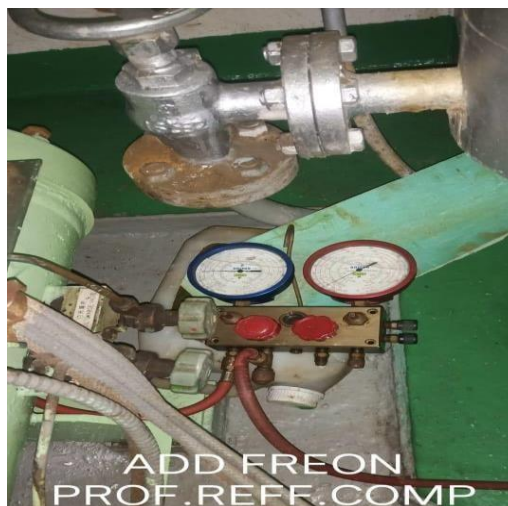
**Gambar 6.** *Add freon provision refrigerator compressor.*  
 Sumber: Dokumentasi pribadi.

Gambar 6 menunjukkan adanya penambahan freon dikarenakan turunnya *low pressure* sehingga perlu dilakukan penambahan freon guna menjaga suhu ruangan pendingin makanan tetap dalam keadaan optimal. Penambahan freon pada *refrigerator provision* menggunakan

jenis freon R404A yang tidak merusak ozon dan lebih ramah lingkungan dibanding freon R22. Selanjutnya adalah proses *defrosting* yang dilakukan secara *semi-automatic* guna mencairkan bunga-bunga es yang terdapat pada pipa, yaitu dengan menekan *control defrost* sehingga hubungan listrik ke *compressor motor* terputus mengakibatkan elemen pemanas (*heater defrost evaporator*) bekerja memanaskan evaporator. Setelah bunga-bunga es di pipa *coil* evaporator mencair, suhu di *coil* evaporator akan naik dan secara otomatis kontak listrik di termostat akan kembali terhubung dan *compressor motor* bekerja mendinginkan kembali.
